# Grupo México

## Análisis de Sismicidad Rebaje 25–20 Unidad Minera Charcas

XXXVI Convención Internacional de Minería Acapulco 2025

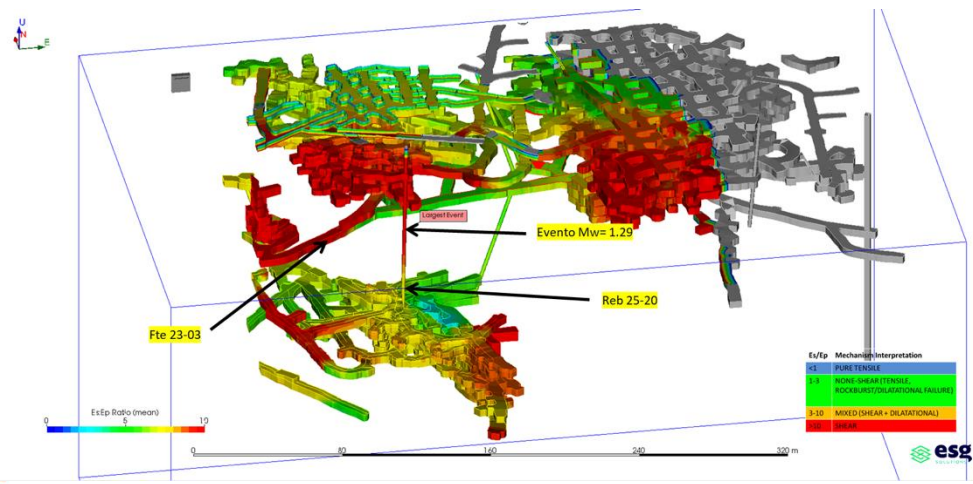
Vista isométrica con los mecanismos de fallo en la zona cercana a donde se tuvo el evento de Mw= 1.29.

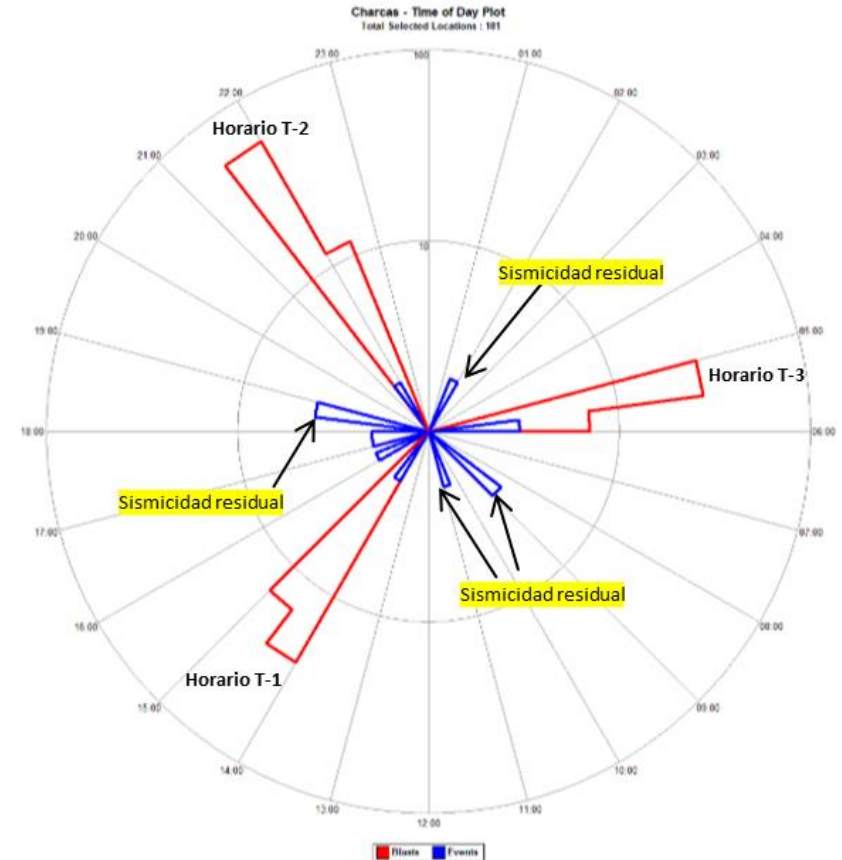
Roseta en la que se muestran los eventos sísmicos (color azul) y voladuras (color rojo).

- El estudio da como resultado que **existen eventos micro sísmicos hasta 4 horas posteriores** a los eventos de voladuras cercanas al rebaje de interés.

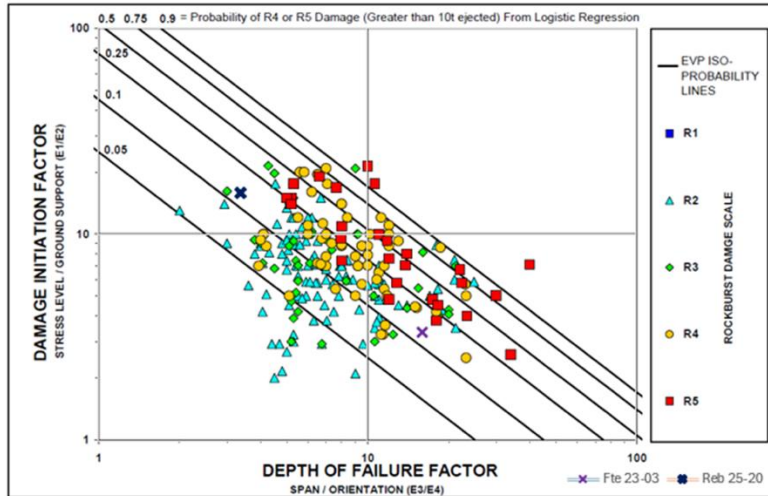
Gráficos de regresión logística utilizados para determinar la probabilidad y escala de daño de las excavaciones (Fte 23-03 y Reb. 25-20) con el soporte propuesto (concreto lanzado, varilla corrugada, malla electrosoldada y cables de torones).

- Será necesario colocar el **soporte idóneo** de acuerdo con la **energía requerida** (cables y rehabilitación puntual) sobre la Fte 23-03 para reducir la probabilidad de afectación por eventos micro sísmicos posteriores y, además, monitorear semanalmente con puntos de control o escaneos para asociar la deformación en la obra con la magnitud momento de los eventos micro sísmicos cercanos a dicha obra.
